LİMAN KUMLANMASI VE ÇEVRE KIYI DEĞİŞİMİNE BİR ÖRNEK

YAKAKENT BALIKÇI BARINAĞI

Prof. Dr. Ali Rıza GÜNBAK
Dr. Işıkhan GÜLER
Dr. Tunç GÖKÇE
İnş. Müh. Doğan EMİRLİ

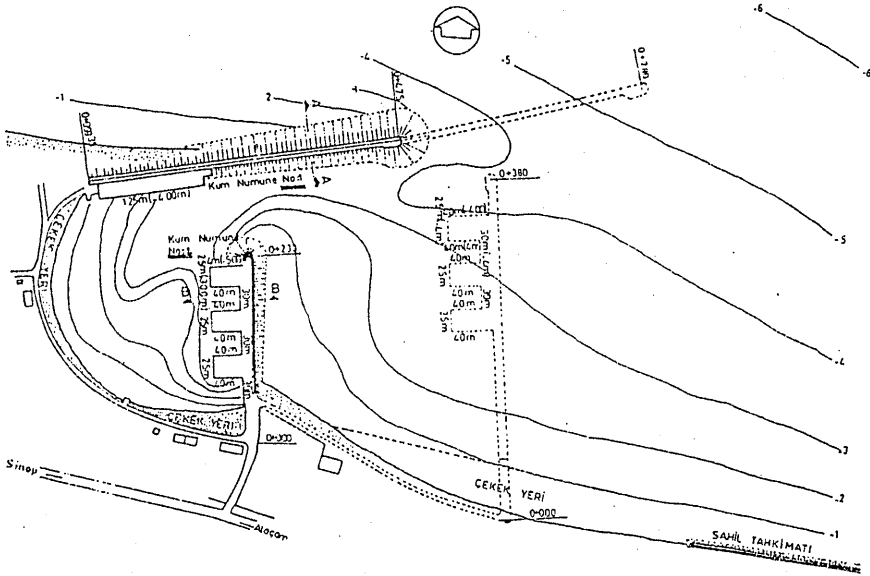
Çizim 1- Alaçam Yakakent Balıkçı Barınağı Vaziyet Planı

Barınağın inşaatını takip eden bir kaç sene içerisinde, ana dalgakıranın kuzey doğusu süratle kum dolmuş ve bu bölgede dalgakıranın yaklaşık 150 m lik bölümü yeni sahil çizgisi gerisinde, karada kalmıştır. Barınağın tali dalgakıran ile ana dalgakıran arasında kalan giriş ağzı liman içine doğru yaklaşık 3.5 m bir kum dolusu ile 30 cm su derinliğine kadar sığlaşmış ve balıkçı teknelerinin limana giriş çıkışı çok zorlaşmış, hatta zaman zaman olanaksızlaşmıştır. Kum dolması sadece liman girişi ile sınırlı kalmış ve limanın içinde önemli bir sığlaşma gözlenmemiştir.

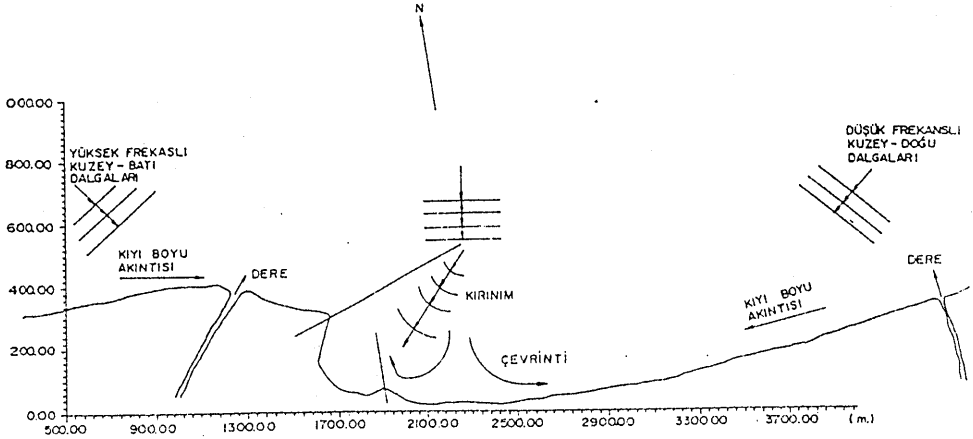
Çizim 4- Kum Taşınımına Etken Mekanizmalar

Yakakent Limanı İnşaatı bölgesinde kuzey batı dalgaları sık oluşan (yüksek frekanslı) dalga yönüdür. Çizim (4) de gösterilmiş olduğu gibi dalgalar kıyıda açı ile kırılmakta ve kıyı boyunca batı-doğu doğrultusunda bir kum hareketine neden olmaktadır. Kuzey-doğu yönünden gelen dalgalarda kıyıda açı ile kırılıp, kıyı boyunca doğu-batı yönünde bir kum hareketi meydana getirmektedirler. Ancak bu dalgaların senede oluşma sıklığı kuzey-batı dalgalarına göre çok daha az olup, kıyı boyu net kum taşınma yönü batı-doğu yönüdür. Çizim (4) de limanın doğusunda gösterilmiş olan dere doğu-batı yönlü kum hareketine kapalı vazifesi yapmakta ve kumun liman tarafına geçmesini azaltmaktadır. Batı-doğu yönünde oluşan bu net kıyı boyu kum hareketi nedeniyle limanın batısı Çizim (1) de gösterilmiş olduğu gibi dolmuş ve ana dalgakıranın kıyıdağınan ilk 150 m lik bölümü kıyı çizgisi içinde kalmıştır. Limanın batı tarafında dolmaya sebep olan bu kıyı boyu kum hareketi, limanın doğusunda yaklaşık 500 m ilerisinden başlayarak yaklaşık 1200 m lik bir bölgede şiddetli oyulmaya neden olmuş ve bu bölgede kıyıyı koruma amaçlı olarak Çizim (4) de gösterilmiş kıyı duvarı DLH Genel Müdürlüğüne inşa edilmiştir.

Çizim (4) de gösterilmiş kuzey dalgaları ana dalgakıran etrafında dalga kırınımına uğramakta ve tali dalgakıranın doğusunda kıyıya açı yaparak kırılarak tali dalgakıran doğusunda saat yönünde bir çevirim akıntısına neden olmaktadır. Bu akıntı ile tali dalgakıranın doğusunda bir bölge oyulmakta ve bu kum, tali dalgakıranın hemen doğu sınırını doldurmaktadır. Ayrıca kuzey-batı ve kuzey dalgaları altında kıyıda dalga kırılması ile çok büyük miktarda bir malzeme askıya kalkmakta ve batı-doğu yönünde akıntıyla beraber hareket etmektedir. Askıdaki bu kum hareketi ana dalgakıranın arkasında oluşan saat yönlü çevirim akıntısı ile liman ağzına gelmekte ve liman içine yayılarak girmeye çalışmaktadır. Ancak liman içine girer girmez dalga hareketi süratle sönümlenmekte ve durguna yakın bir deniz hali oluşmaktadır. Bu da askıdaki kumun liman ağzından girip, ağzın hemen içinde çökmesine ve liman ağzının sığlaşmasına neden olmaktadır.
