RUMELİ FENERİ BALIKÇI BARINAĞI DALGAKIRANI DENEYİMLERİ

ÖZGEN YASEMİN; Dolfen Müh. Müş. Ltd. Şti; Cinnah Cad. 26/6 Çankaya/ANKARA
KAHYAOĞLU ÇAĞLAR; Dolfen Müh. Müş. Ltd. Şti. Cinnah Cad. 26/6 Çankaya/ANKARA

1. ÖZET

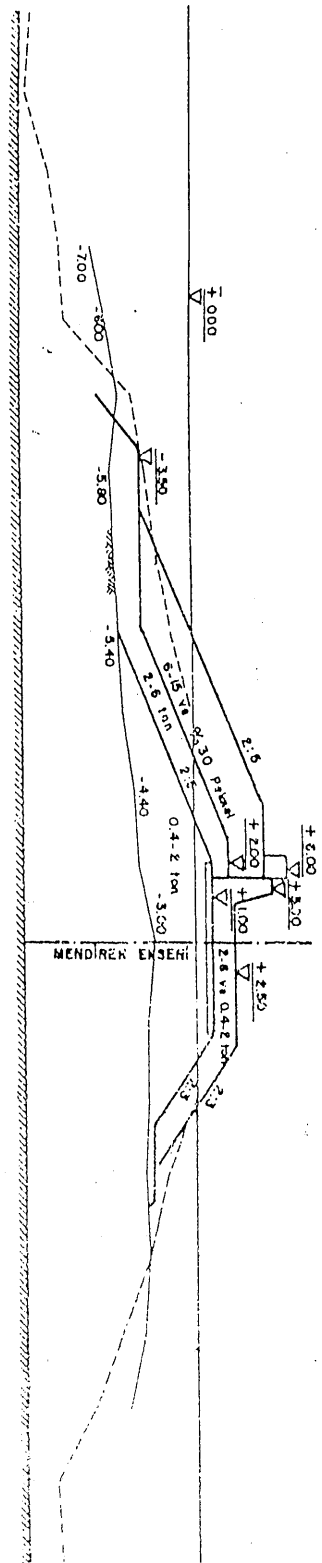
ŞEKİL 2 ANA-DALGAKIRAN GOVDE KESİTİ

Rumeli Feneri Balıkçı Barınağı ana-dalgakıranında , koruyucu üst tabaka 3 metre kalınlığında olup %30'u düzensiz yerleştirilmiş 15 tonluk beton bloklardan, %70'i ise 6-15 tonluk ocak taşından oluşturulmuştur. Deniz tarafında dalgakıran yüzey meyili 2:5 yapılmış ve -3.5 metre derinlikte bir şev kademesi oluşturularak koruyucu üst tabaka burada sona erdirilmiştir. Bunun altında ise 2-6 tonluk taşlar yer almıştır. Kronman üst kotu +5.0 metrede tutulmuştur (Şekil 2).

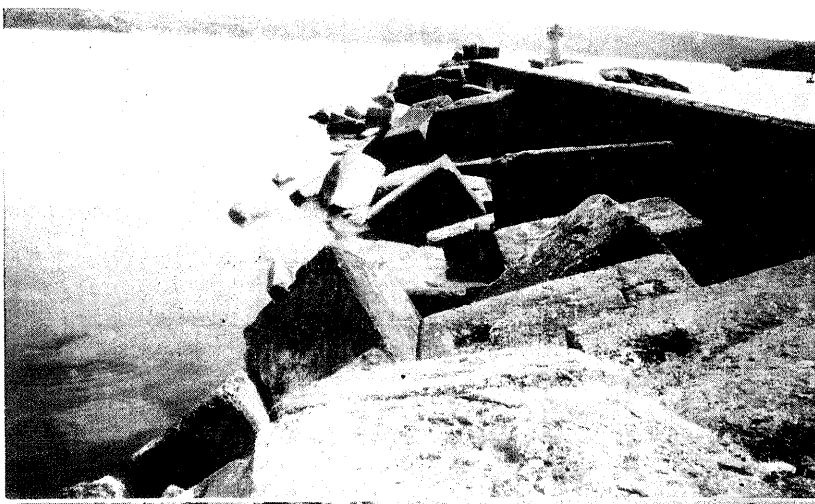
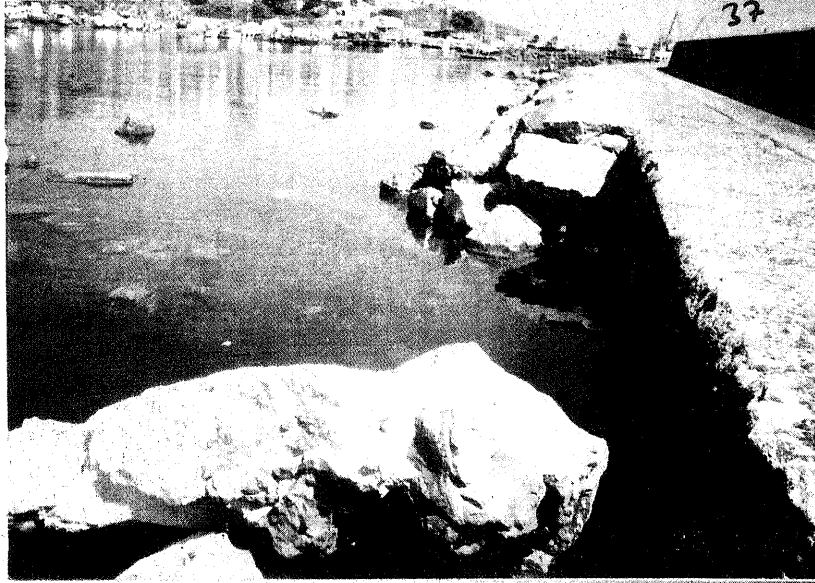
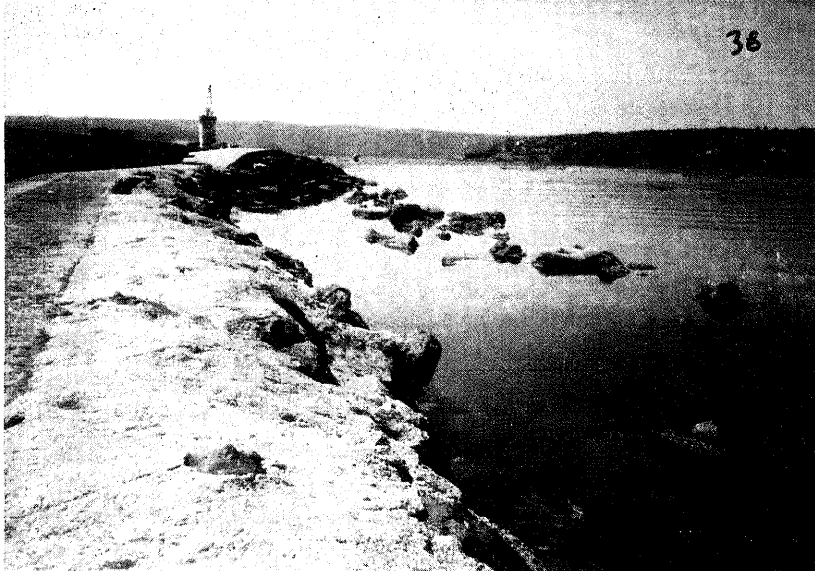
7-8 Şubat 1976 tarihindeki fırtınada dalgakıran hasar görmüş, 0+480 m'den sonra dalgakıran üst kısmı, liman içi ve müzvar dalgalar tarafından yıkılmıştır (Fot. 1). Hasar gören Rumeli Feneri Balıkçı Barınağı için mevcut dalgakıran dengesini incelemek, gerekirse yeni bir kesit tasarımı sunmak ve onarıma ilişkin önerilerde bulunmak üzere, ODTÜ Kıyı ve Liman Laboratuvarında 1 ay süre ile çalışmalar yapılmıştır (Kaynak 1). ODTÜ öncelikle Meteoroloji Genel Müdürlüğü'nden Kilyos İstasyonu'nun 1951-1970 yılları arası rasatlarını almış ve tasarım dalga özelliklerini hesaplamıştır. Buna göre tasarım dalga yüksekliği 7.0 m., periyodu ise 12 sn. olarak hesaplanmış ve Barınağın en çok Poyraz(NE) ,sonra Yıldız(N) yönünden gelecek dalgaların etkisi altında kalacağı belirtilmiştir. Dalgaların kırılma derinliği ise 8-13 m. arasında olduğu saptanmıştır.

Mevcut hasarlı durumu tam olarak belirlemek amacıyla liman alanında ölçümler alınmış ve her 5 metrede bir eksene dik kesitler çıkarılmıştır. Yerinde yapılan gözlemlerde ve Kontrol Mühendisliği ile yapılan görüşmelerde ODTÜ raporunda belirtilen önerilere tam olarak uyulmadığı ve hasara büyük ölçüde bunun neden olduğu düşünülmüştür. Ayrıca, dalgakıran üzerindeki taş yapısının dağılabilir türden olduğu ve beton bloklar altındaki filtre malzemesinin sifra yakın malzeme olduğu görülmüştür (Fot. 2). O dönemdeki Kontrol Mühendisliği ile yapılan görüşmelerde özellikle limanın ikinci baseni ve müzvarda ödenek yetersizliğinden, onarım kesitlerinin tam olarak yapılamadığı belirtilmiştir.

FOTOĞRAF 1 01480 M. SONRASI, LIMAN İÇİ VE MUZVAR İÇ KISIMDAN
GÖRÜNTÜLER
