Akarsu Köprülerinde Gözle Muayene ve Güvenlik Değerlendirme Çalışmaları

Hüseyin AKAY^(*), Müsteyde BADUNA KOÇYİĞİT^(**)

^(*), ^(**) Gazi Üniversitesi, Mühendislik Fakültesi, İnşaat Müh. Böl., Maltepe, Ankara.

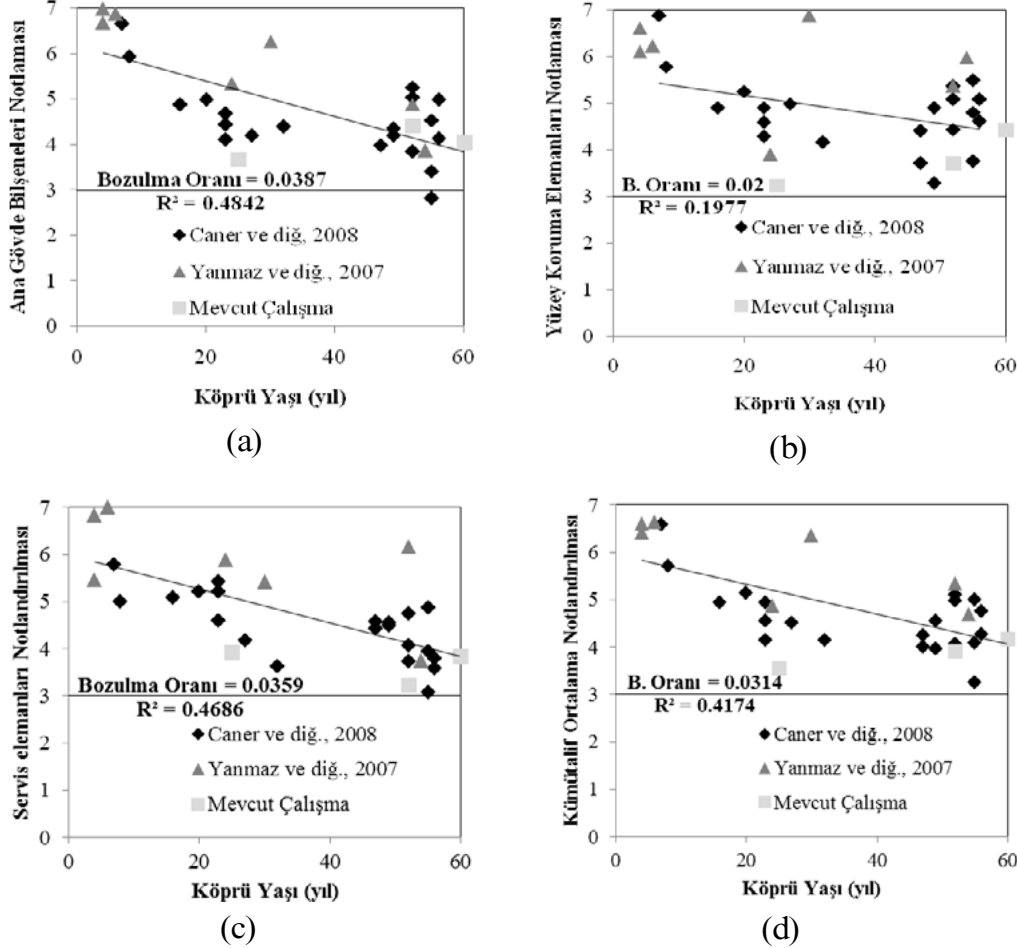
Buna göre toplamda 31 adet köprünün ana gövde bileşen elemanları, yüzey koruma bileşen elemanları, servis elemanları ve kümülatif ortalama notları köprü yaşına göre doğrusal regresyon yöntemi kullanılarak belirlenmiştir (Şekil 1a, 1b, 1c, 1d). Bu doğrunun negatif eğimi köprülerin yıllık bozulma oranını vermektedir. Batı Karadeniz Bölgesi’nde bulunan köprülerin yapısal değerlendirmesi neticesinde Caner ve diğ., (2008)’in elde ettiği değerlere göre her bir yapısal bileşenin bozulma oranı azalmaktadır.

Şekil 1. İzlenen köprülerin yaşlarına göre (a) Ana gövde bileşen elemanlarının (b) Yüzey koruma elemanlarının (c) Servis elemanlarının (d) Kümülatif ortalama değerlendirme sonuçları arasındaki eğilimin gösterimi.
