Sathi Kaplamalarda Görülen Kusma Bozulması İçin Çözüm Önerileri

Sathi kaplamalar, ilk yapım maliyetlerinin düşük olması ve uygulama kolaylığı bakımından ülkemizde en çok kullanılan kaplama türüdür. Zaman içerisinde çeşitli nedenlerle sathi kaplamalarda bozulmalar meydana gelir. Oluşan bozulmaların tespiti ve değerlendirilmesi üstyapı yönetim sistemlerinin önemli bir parçasıdır. Granüler temel üzerine yapılan sathi kaplamalarda yol trafiğe açıldıktan belli bir süre sonra trafik etkisi, iklim etkisi, çevresel faktörler, uygun olmayan malzeme kullanılması, yapım ve dizayn hataları gibi nedenlerden dolayı yolun sürüş konforunu ve güvenliğini olumsuz yönde etkileyen bozulma olarak tanımlayacağımız durumlar oluşmaktadır.Sathi kaplamalarda meydana gelen bozulmalar arasında en sık oluşan bozulma türlerinden biri kusma bozulmasıdır.Bu çalışmada kusma bozulmasına neden olan etmenler ve bu bozulma türü için bir çok ülkede yaygın olarak kullanılan çözüm önerilerinden bahsedilmiştir.

Anahtar Kelimeler: Sathi Kaplama, Kusma Bozulması, Onarım Yöntemleri

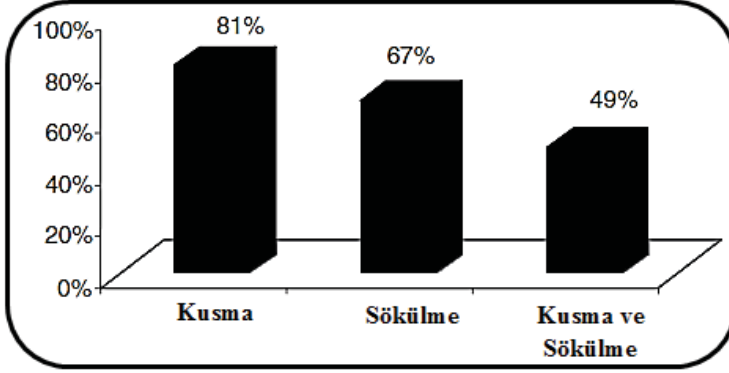
Şekil 2 U.S.'de sathi kaplamalarda yaygın olarak görülen bozulmalar (Gransberg and James, 2005).

Gransberg and James (2005), yapmış oldukları çalışmada Kuzey Amerika'da çeşitli eyalet karayollarında ölçüm yapan teknik elemanlar tarafından belirlenen ve sathi kaplamalarda yaygın olarak tespit edilen bozulmalardan bahsetmişlerdir (Şekil 2). Şekil 2'den anlaşılacağı gibi kasma ve sökölme en yaygın görülen bozulma türlerindedir (Gransberg and James, 2005; Lee et al., 2011). Kasma; aşırı bağlayıcının kaplama yüzeyine doğru yükselmesi olayıdır. Genellikle sathi kaplamalı yol yüzeylerinde aşırı bağlayıcının siyah yamalar şeklinde görülmesiyle ayırt edilebilir. Bir başka deyişle, kasma görülen bir yüzey agregaların daha az görülebildiği düzgün, kaygan, parlak, dokunulduğunda yapışkan olabilen ve yansıtıcı bir yüzey oluşturan bir görünümüdür (Jackson et al., 1994; Yamada, 1999; Jahren et al., 1999; Johnson, 2000; Wade, 2001; ARRA, 2001; NDOR, 2002; MoDOT, 2002; Freeman et al., 2003; Gransberg and James, 2005; Maher et al., 2005; Bahia et al., 2008; AAPA, 2010).

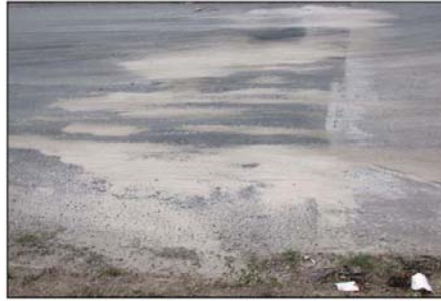
Şekil 5 Kavşak noktalarında görülen kuma bozulmasını iyileştirmek için kum malzemesinin uygulanması (TxDOT,2004).

Tip 5 agrega gradasyonundan daha ince boyutlu örneğin kum, dip külü (toz kömürle çalışan termik santrallerde fırın dibinde kalan parçacıklar), elenmiş kırma taş vb malzemeler kullanılır. Bu malzemeler kuma bozulmasının görüldüğü kaplama yüzeylerindeki aşırı bağlayıcıyı emmesi (soğurması) için kurutma malzemesi olarak kullanılır (Şekil 5).

Bu uygulama yöntemi genellikle kısa süreli, geçici çözümler için uygulanmalıdır. Bu yöntem kuma bozulmasının görüldüğü yüzeylerde uygulandığında yaklaşık olarak 1-3 gün arasında bir çözüm sağlamaktadır. Fakat kullanılan malzemelerin çeşitliliğinden dolayı yöntemin etkinliği bazı durumlarda artabilir. Bazen tip 5 agrega grubu üzerine kurutma malzemelerinin serimi erişilebilirlik, düşük maliyet ve araçlara daha az zarar vermesinden dolayı kullanılabilir. Sonuç olarak yöntemin etkinliği bozulma durumuna göre değerlendirilmelidir (TxDOT, 2004).

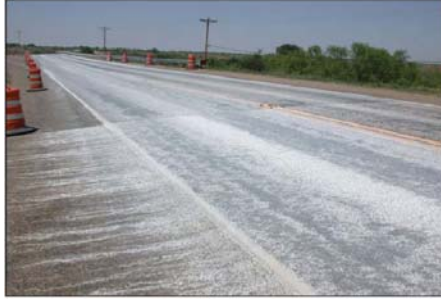
Şekil 7 Kaplama yüzeyine başarılı bir şekilde etki eden kireçli su uygulaması (TxDOT,2004).

Suyla karıştırılmış sönmüş kireç uygulaması, kuma bozulmasının iyileştirilmesi için Texas'da en sık ve yaygın olarak kullanılan yöntemlerden biridir (Şekil 7). Bu yöntem için genel uygulama damperli kamyonun arka tarafına taşınabilen yaklaşık olarak 3785 litrelik (1000 galon) bir su tankı kullanılarak kireçli su karışımı hazırlanır. Tank ünitesinde kirecin çökmesini engellemek amacıyla bir karıştırıcı bulunur ve kireçli su püskürtme çubukları sayesinde kuma bozulmasının görüldüğü yüzeylere uygulanır.

Kireçli su konsantrasyonu için hazırlama yöntemi çeşitlilik göstermektedir. Kireçli su ile iyileştirme yöntemi için aşamalı bir yaklaşım söz konusudur. Bu yaklaşımda ilk iyileştirme için yüksek kireçli su konsantrasyonu uygulanır ve daha sonra kuma bozulması kontrol altına alınıncaya kadar kireçli su konsantrasyonu azaltılır. İyileştirme amacıyla hazırlanan karışım konsantrasyonu yaklaşık 3.5 tonluk bir su içerisinde 5 torba sönmüş kirecin katılmasıdır. Su içerisine katılan sönmüş kireç miktarı kumanın şiddetine ve çevresel koşullara bağlı olarak en az 4 en fazla 8 torba olmalıdır. Örneğin 5 torba sönmüş kireç, hava sıcaklığının yaklaşık 35 °C ve orta şiddette kuma bozulmasının görüldüğü kesimlerde kullanılabilirken, 8 torba sönmüş kireç hava sıcaklığının yaklaşık 42 °C ve yukarısı, kuma şiddetinin de aşırı olduğu kesimlerde uygun olabilir (TxDOT,2004).

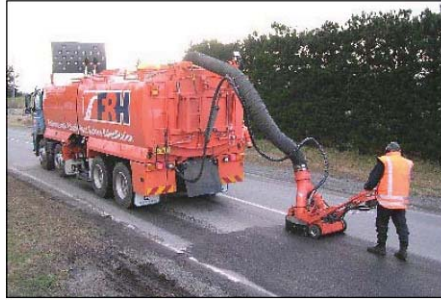
Şekil 8 Ultra yüksek basınçlı su kesici makinesi (AAPA, 2004).

UYB suksesici makineleri bir kamyonu monte edilmiş ultra yüksek basınç pompası, su kaynağı ve vakum sistemini barındıran bir cihazdır (Şekil 8). Ultrasonik bir hızda yaklaşık 2480 barlık (36000 psi) ultra yüksek basınçlı suyu çok ince memeye sahip özel nozzle'ları kullanarak dönen bir püskürtme borusuyla yol yüzeyine uygulayan bir sistemdir.
