# Şehiriçi Yollarda Üstyapı Bozulma Değerlendirmeleri ve Ülkemizde Karşılaşılan Zorluklar

Ufuk KIRBAŞ<sup>1</sup>, Mustafa KARASAHİN<sup>2</sup>

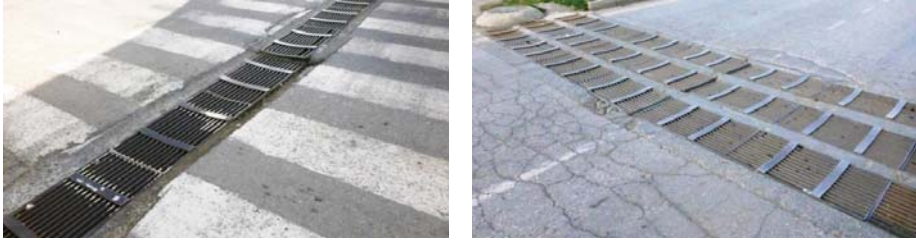
Yüzeysel yağmur sularının yol üstyapısından uzaklaştırılması amacıyla yol kenarlarına drenaj sistemleri (hendek, kanal vb.) tasarlanmaktadır. Ayrıca, yol platformuna enine eğim verilerek suretiyle yüzeysel sular söz konusu bu sistemlere drene edilmektedir (Yayla, 2004). Ülkemizde boyuna doğrultuda diğer bir deyişle yol eksenini dik kesen doğrultuda, tüm yüzeysel suların toplanması ve drenajı amacıyla ızgara drenaj sistemleri bozulma tanımlama kılavuzlarında kabul edilen herhangi bir bozulma çeşidine karşılık gelmemektedir. Bahsi geçen sistemler fotoğraflarla Şekil 1’de görülmektedir.

Şekil 1 Ülkemizde imal edilen ızgara drenaj sistemi örnekleri.

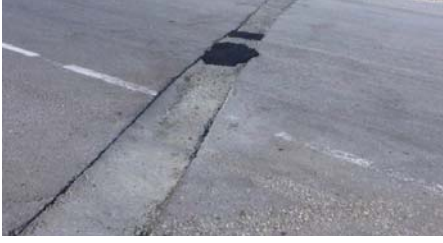
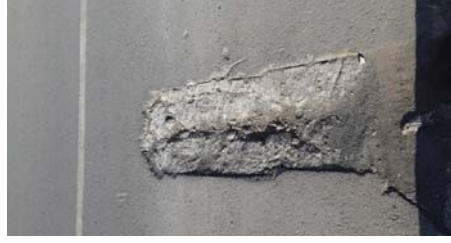
Karayolu üstyapılarında özellikle şehiriçi yol ağlarında yolun enine doğrultusunda su, elektrik vb. hatların geçirilmesi amacıyla yaklaşık 50-70 cm genişliğinde üstyapıların kazıldığı uygulamaların olduğu bilinmektedir. Uygulama sonrası zarar verilen üstyapı kendi malzemesi ile yenilenmesi gerekirken ülkemizde farklı malzemelerle tamiratların yapıldığı göze çarpmaktadır. Örneğin BSK bir üstyapı Portland çimentosu kullanılan beton imalat ile tamir edilmektedir. İlgili tamir örnekleri Şekil 2’de görülmektedir.

Şekil 2 Rijit malzeme ile üstyapı tamiri örnekleri.

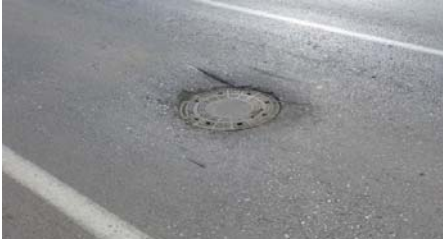
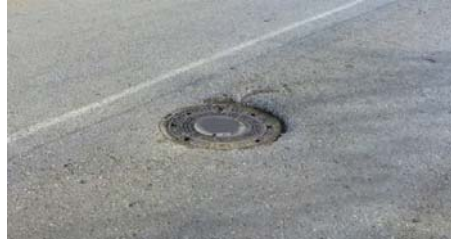
Altyapı tesisleri özellikle şehirleşmenin çok olduğu bölgelerde karayollarının altından geçirilmektedir. Bu durumda tesislerde herhangi bir bakım veya tadilat ihtiyacında kullanılması amacıyla karayolu üzerinde rögar kapakları tesis edilmesi zorunlu olmaktadır. Bahsi geçen rögar kapaklarının zaman zaman taşıt tekerlek yörüngeleri ile çakışması söz konusudur. İmal edilen rögar kapaklarının yolun kırmızı kotundan düşük kotta tesis edilmesi ile bozulma tanımlama kılavuzlarında kabul edilen herhangi bir bozulma çeşidine karşılık gelmeyen bir çeşit bozulma oluşmuş olmaktadır. Bu durum sürücülere son derece konforsuz bir yuvarlanma yüzeyi sağlamakla birlikte araçların maddi hasarlarına da sebep olabilmektedir. Bahsi geçen rögar kapaklarının yol kotuna göre düşük kotta yapılan imalat örnekleri Şekil 3’de görülmektedir.

Şekil 3 Rögar kapaklarının yol kotuna göre düşük kotta yapılan imalat örnekleri.

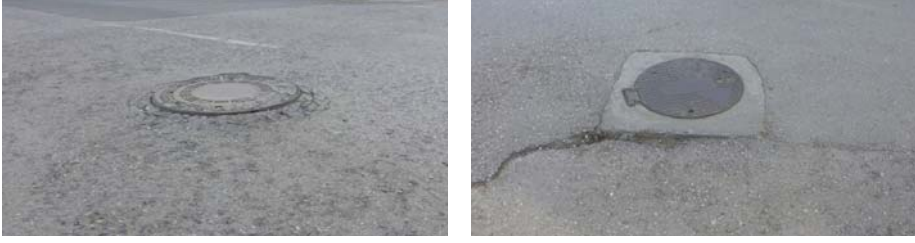
Bir önceki alt başlıkta sözü edilen rögar kapaklarının, yolun kırmızı kotuna göre yüksek kotta tesis edilmesi ile bozulma tanımlama kılavuzlarında kabul edilen herhangi bir bozulma çeşidine karşılık gelmeyen bir çeşit bozulma oluşmuş olmaktadır. Bu durum sürücülere son derece konforsuz bir yuvarlanma yüzeyi sağlamakla birlikte araçların maddi hasarlarına da sebep olabilmektedir. Ayrıca rögar kapaklarının altında kalan bölgede herhangi bir betonarme altyapı bacası imal edilmesi durumunda ilgili bacanın bir kısmı üstyapıda görülmektedir. Bahsi geçen rögar kapaklarının yol kotuna göre yüksek kotta yapılan imalat örnekleri Şekil 4’de görülmektedir.

Şekil 4 Rögar kapaklarının yol kotuna göre yüksek kotta yapılan imalat örnekleri.

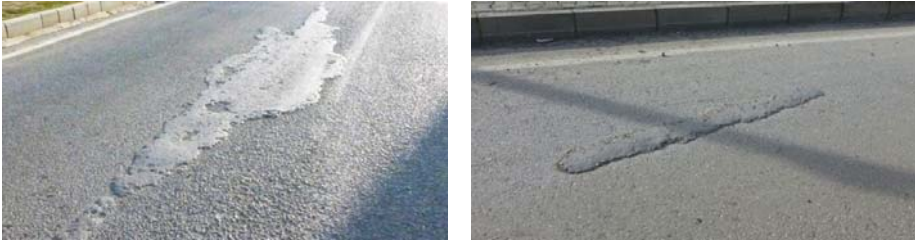
Karayolları her türlü yük taşımacılığının yapıldığı yol ağlarıdır. Bu sebeple taşıma esnasında yol yüzeyine istenmeyen yabancı maddelerin dökülmesi ve bu maddelerin zaman içerisinde rijit bir form alarak bir tabaka oluşturması beklenen bir sonuçtur. Özellikle gelişmekte olan bölgelerde devam eden inşaatlara transmikserler ile taşınan portland çimentolu beton karışımlar bu durumun en spesifik örnekleridir. Transmikserlerden dökülen ve zaman içerisinde prizini alarak yol üst yapısına yapışan beton kalıntıları bir tabaka oluşturarak taşıtların yuvarlanma yüzeylerinde istenmeyen bir durum oluşturmaktadır. Bu tip kalıntılar bozulma tanımlama kılavuzlarında kabul edilen herhangi bir bozulma çeşidine karşılık gelmemekle beraber yolu kullanan sürücü ve yolcuların sürüş esnasında konfor ve güvenliklerinin azalmasına sebep olmaktadır. Söz konusu kalıntı örnekleri Şekil 5’de görülmektedir.

Şekil 5 Yol yüzeyine dökülen kalıntı örnekleri.

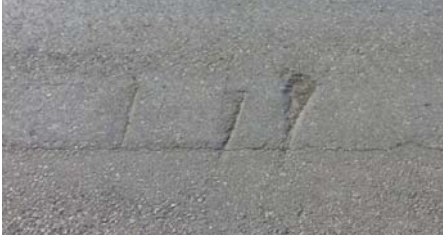
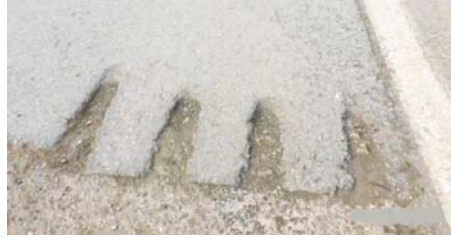
Üstyapının altından herhangi bir altyapı hattı geçişi aşamasında veya ağır yüklerin transferini sağlamak amacıyla paletli iş makineleri kullanılabilir. Gerek iş makinesinin hareketinden gerekse kazı ve dolgu işleminde kazıcı başlığın verdiği zararlardan dolayı üstyapı sathından kalıcı zararlar oluşabilir. Bu zararlar üstyapının kesitinin azalmasına sebep olmakla beraber yol kullanıcıları için sürüş konforunun azalmasına sebep olmaktadır. Söz konusu bu hasarların örnek gösterimleri Şekil 6’da görülmektedir.

Şekil 6 İş makinelerince oluşturulan hasar örnekleri.

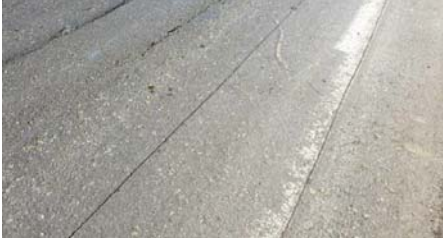
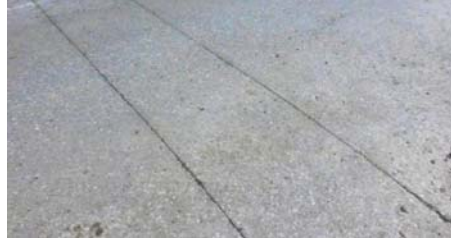
Genellikle üstyapının altından bir altyapı tesisi geçirmek amacıyla belirli bir genişlikte açılacak bir kazı alanına öncelik olması amacıyla üstyapılar kesilir. Normal şartlar altında planlanan imalatın tamamlanmasından sonra kaldırılan üstyapı kesiminde aynı tasarımda bitümlü karışım ile yama yapılması beklenir. Fakat, zaman zaman üstyapıların kesilmesinden sonra değiştirilen kararlar sonucu veya planlanmayan gereğinden fazla açılan kesikler yüzünden üstyapıların bu noktalarda önemli performans kayıplarına maruz kaldığı görülmektedir. Ayrıca, bu noktalardan yüzeysel suların üstyapı gövdesine ve hatta altyapıya geçtiği tahmin edilmektedir. Bozulma tanımlama kılavuzlarında kabul edilen herhangi bir bozulma çeşidine karşılık gelmeyen bu bozulmanın örnekleri Şekil 7’de görülmektedir.

Şekil 7 Yol yüzeyinde oluşturulan kesiklerin örnekleri.
